MARKTEKNISK UNDERSÖKNINGSRAPPORT GEOTEKNIK (MUR)

GEOTEKNIK UTREDNING FÖR DETALJPLAN, HISSMON, KROKOM

Markteknisk Undersökningsrapport geoteknik (MUR)

Geoteknisk utredning för detaljplan

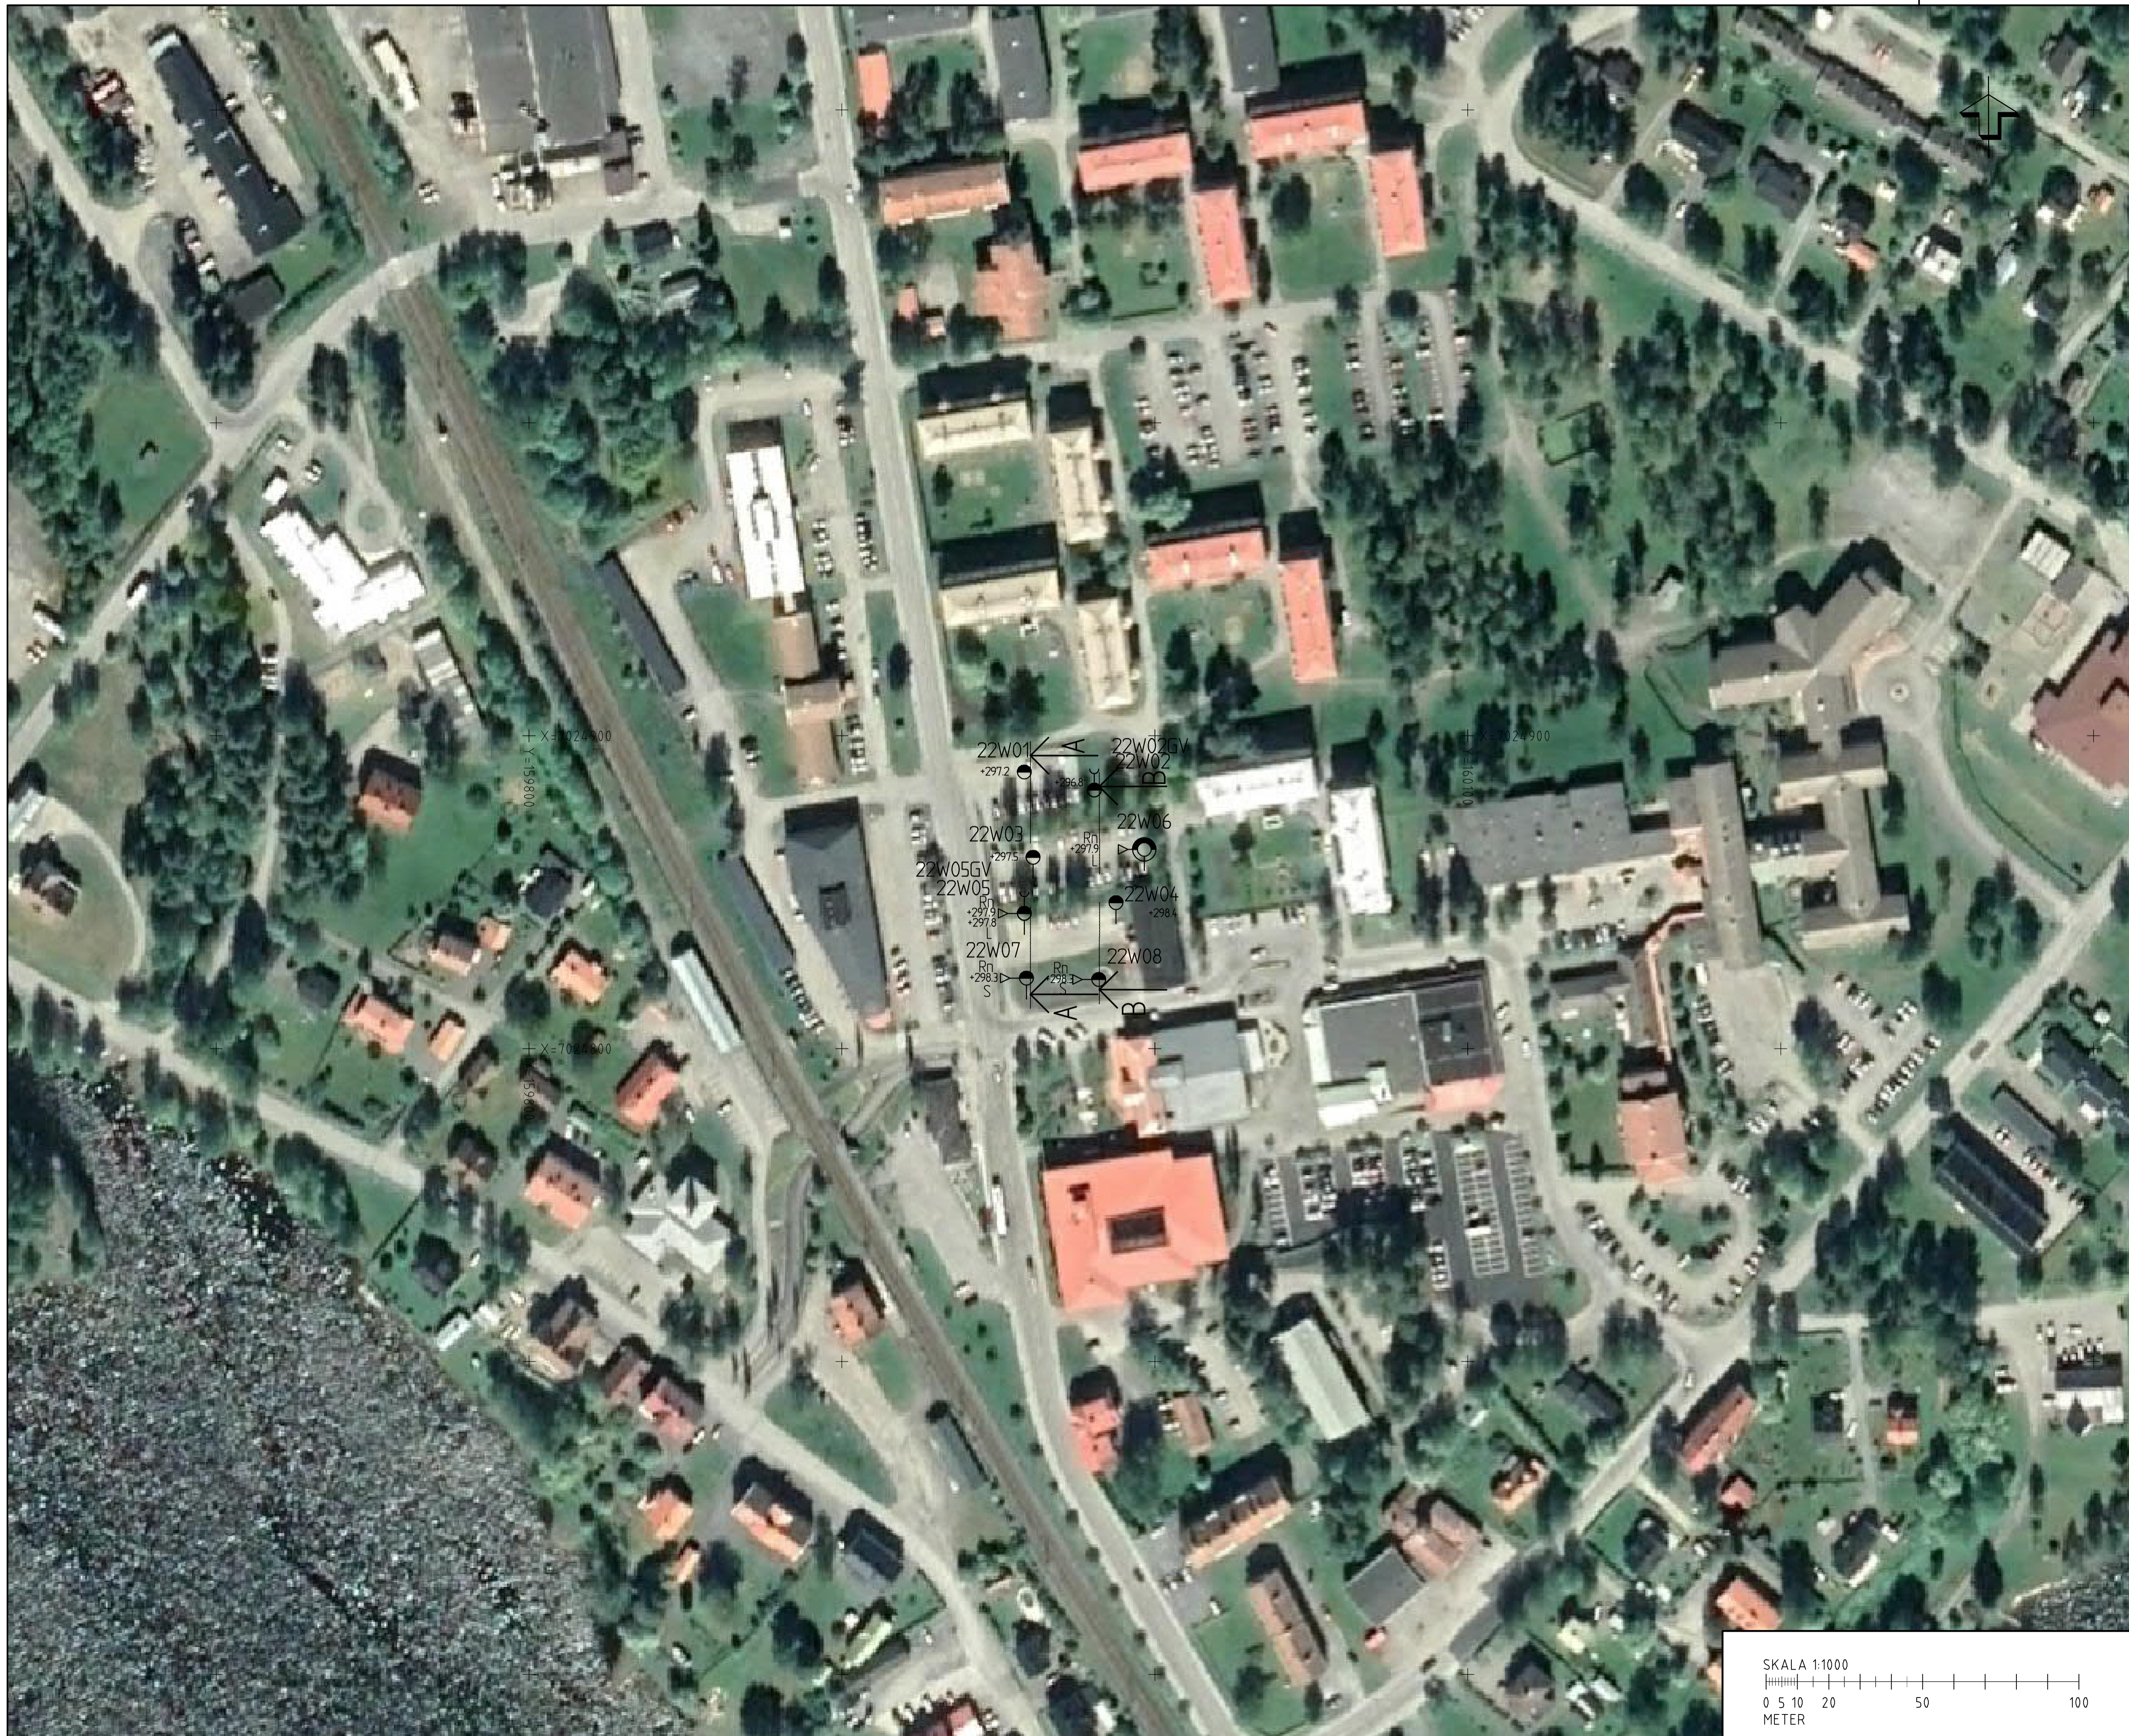
PLAN	SKALA 1:1000	A1	NUMMER G-10-1-01	BET
------	-----------------	----	---------------------	-----

WSP Sverige AB har i december 2022 utfört markradonundersökningar för rubricerat projekt. Lägen för undersökningspunkterna i plan redovisas på ritning G-10-1-01.
